## Vorbemerkung

Im Rahmen eines denkmalpflegerischen Vorprojektes für das Anwesen Gasthof zur Wirts-Kathi in Kirchdorf a. Inn wurde von unserem Büro von April bis Juli 2020 eine verformungsgerechte analytische Bestandsaufnahme und Baugefügeuntersuchung durchgeführt. Nachfolgend werden die Ergebnisse und Beobachtungen während der durchgeführten Arbeiten kurz erläutert.

*Gasthof, Dreiflügelanlage, alle Bauteile zweigeschossig mit hofseitigem Bandeisenbalkon, West- und Nordflügel mit Schopfwalmdächern, Ostflügel mit Satteldach, um 1860.*

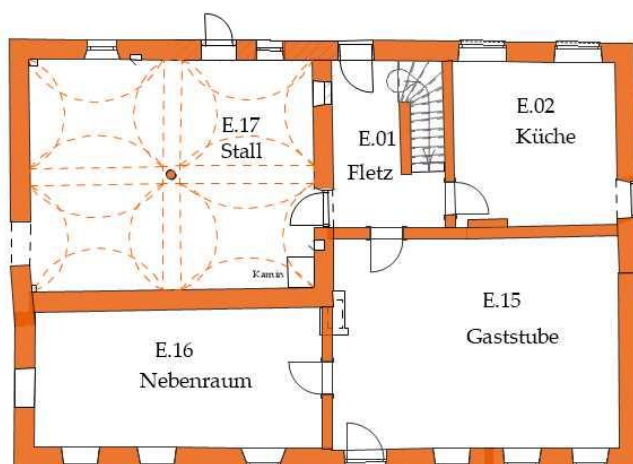
Erdgeschoss Hauptflügel

Das ursprüngliche Raumgefüge wurde im EG kaum verändert, ausgenommen der Trennwand zum Nebenraum, die später zur Erweiterung des Gastraums entfernt wurde.

Im Mittelbereich zwischen Stall und Nebenraum ist eine grössere Kaminanlage abzulesen, die im OG und DG noch vorhanden ist, aber im EG entfernt wurde.

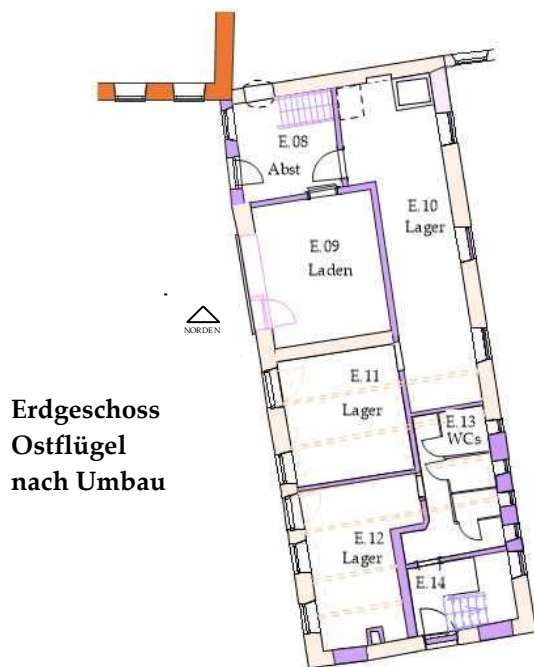
**Erdgeschoss  
Ostflügel  
nach Umbau**

Der Saal im Obergeschoss des Ostflügels erfuhr in der ersten Hälfte des 20. Jh. eine neue Nutzung als Klassenzimmer. Dazu erfolgten starke Eingriffe in das Bauegefüge, die grosse statische Schäden verursachten. Im südlichen Erdgeschoss wurde ein eigener Zugang mit Treppenaufgang ins OG inkl. WC Anlagen eingebaut und dabei die ursprüngliche Aufteilung stark verändert.

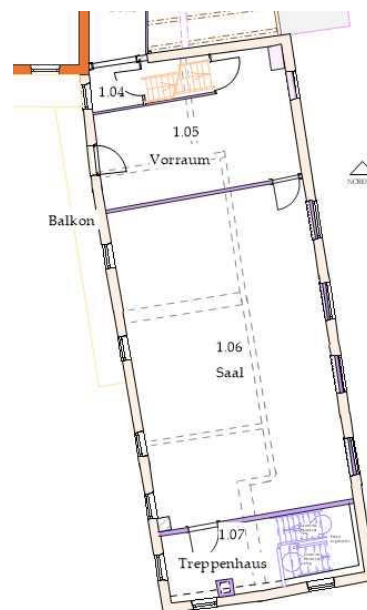
**Obergeschoss  
Ostflügel  
nach Umbau**

Im Rahmen dieser Umbauten wurden auch die Fensteröffnungen an der Ostseite verändert, die Sichtziegelfassade damit erheblich gestört und nur unzureichend wieder ergänzt. Die ehemaligen Fensteröffnungen lassen sich noch ablesen ( siehe Befunde Ostseite)
