## Vorbemerkung

Im Rahmen eines denkmalpflegerischen Vorprojektes für das Anwesen Gasthof zur Wirts-Kathi in Kirchdorf a. Inn wurde von unserem Büro von April bis Juli 2020 eine verformungsgerechte analytische Bestandsaufnahme und Baugefügeuntersuchung durchgeführt. Nachfolgend werden die Ergebnisse und Beobachtungen während der durchgeführten Arbeiten kurz erläutert.

*Gasthof, Dreiflügelanlage, alle Bauteile zweigeschossig mit hofseitigem Bandeisenbalkon, West- und Nordflügel mit Schopfwalmdächern, Ostflügel mit Satteldach, um 1860.*

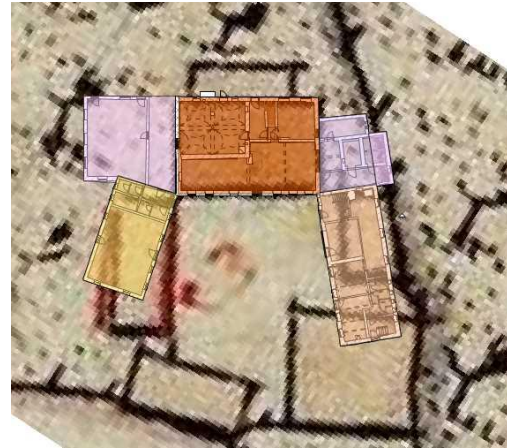
Überlagerung mit Uraufnahme 1824

Die Uraufnahme ( siehe Seite 1) zeigt den Zustand des Gasthofes um 1824 mit dem Hauptflügel und mehreren Nebengebäuden, die vierseitig eine fast geschlossenen Hofraum ausbilden.

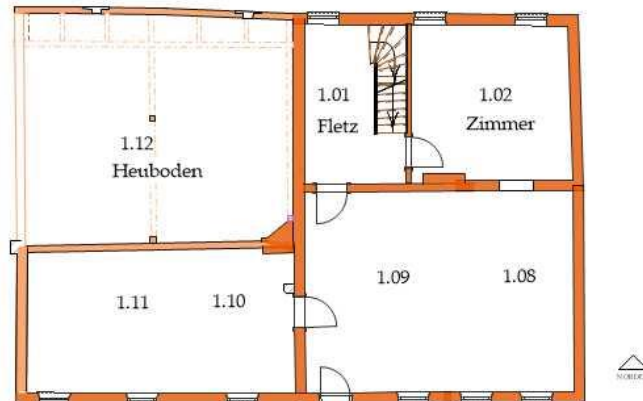
**Obergeschoss**

Möglicherweise wurde dabei schon der ursprünglich grössere Heuboden an der Südseite als Wohnraum ausgebaut (Raum 1.10 und 1.11), da die Trennwände zum Heuboden eindeutig nachträglich eingebaut wurden

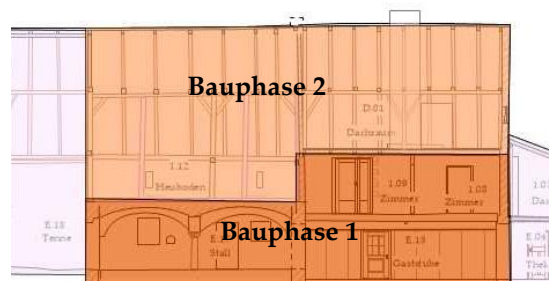
**Längsschnitt**

Wie die ursprüngliche Dachform ausgesehen hat, ist nicht mehr nachzuvollziehen. Eventuell wurde das Gebäude auch noch etwas erhöht bei der Dacherneuerung. Hinweise dazu könnten evtl im Bauverlauf noch gefunden werden.

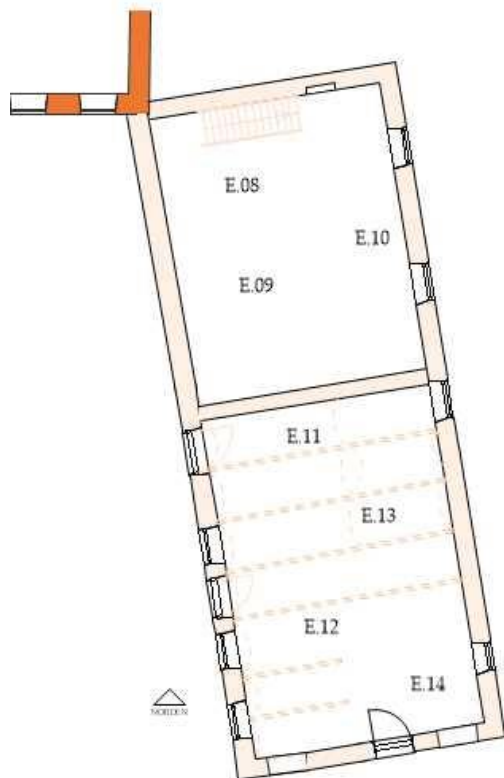
Erdgeschoss  
Ostflügel um  
1899

Möglicherweise wurde der südliche Bereich mit dem preussischen Kappengewölbe als Lagerraum genutzt. Der nördliche Bereich ist mit Holzbalkendecken ausgestattet, die vorhandenen Trennwände stammen weitgehend aus späteren Umbauten. Das Obergeschoss könnte als Saal für den Wirtshausbetrieb gedient haben.

Hier ist -vorbehaltlich weiterer Erkenntnisse während der Bauzeit- ausgenommen der ehemaligen Mitteltrennwand keine weitere bauzeitliche Wandstellung abzulesen.
